# Схема аварийно-спасательной маркировки самолета Airbus A319-100 эксплуатируемого авиакомпанией ОАО "Авиакомпания "Сибирь" для аварийно-спасательных служб и формирований авиапредприятий

к Схеме аварийно-спасательной маркировки самолета Airbus A319-100  
эксплуатируемого авиакомпанией ОАО “Авиакомпания “Сибирь”  
для аварийно-спасательных служб и формирований авиапредприятий.

*о соответствии Схемы аварийно-спасательной маркировки  
самолета Airbus A319-100, эксплуатируемого ОАО «Авиакомпания «СИБИРЬ»  
для аварийно-спасательных служб и формирований авиапредприятий  
требованиям стандартов и рекомендуемой практики ИКАО.*

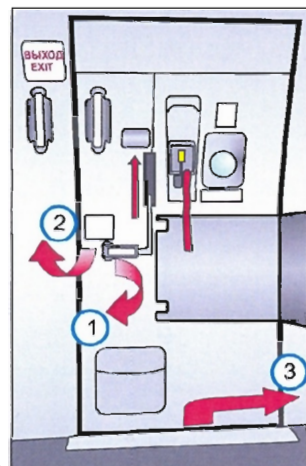
ОТКРЫТИЕ ИЗНУТРИ:  
1. Откинуть фиксатор.  
2. Повернуть ручку вверх.  
3. Толкнуть дверь вперед и в сторону.

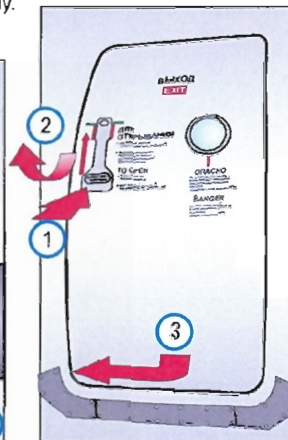
ОТКРЫТИЕ СНАРУЖИ:  
1. Нажать на щиток.  
2. Поднять рукоятку полностью вверх до горизонтальной зеленой линии.  
3. Дверь вытащить на себя и сдвинуть в сторону.

ВНИМАНИЕ! НЕ ОТКРЫВАТЬ ЕСЛИ В ИЛЛЮМИНАТОРЕ МИГАЕТ КРАСНЫЙ ПРЕДУПРЕДИТЕЛЬНЫЙ СИГНАЛ (САМОЛЕТ ПОД ДАВЛЕНИЕМ)

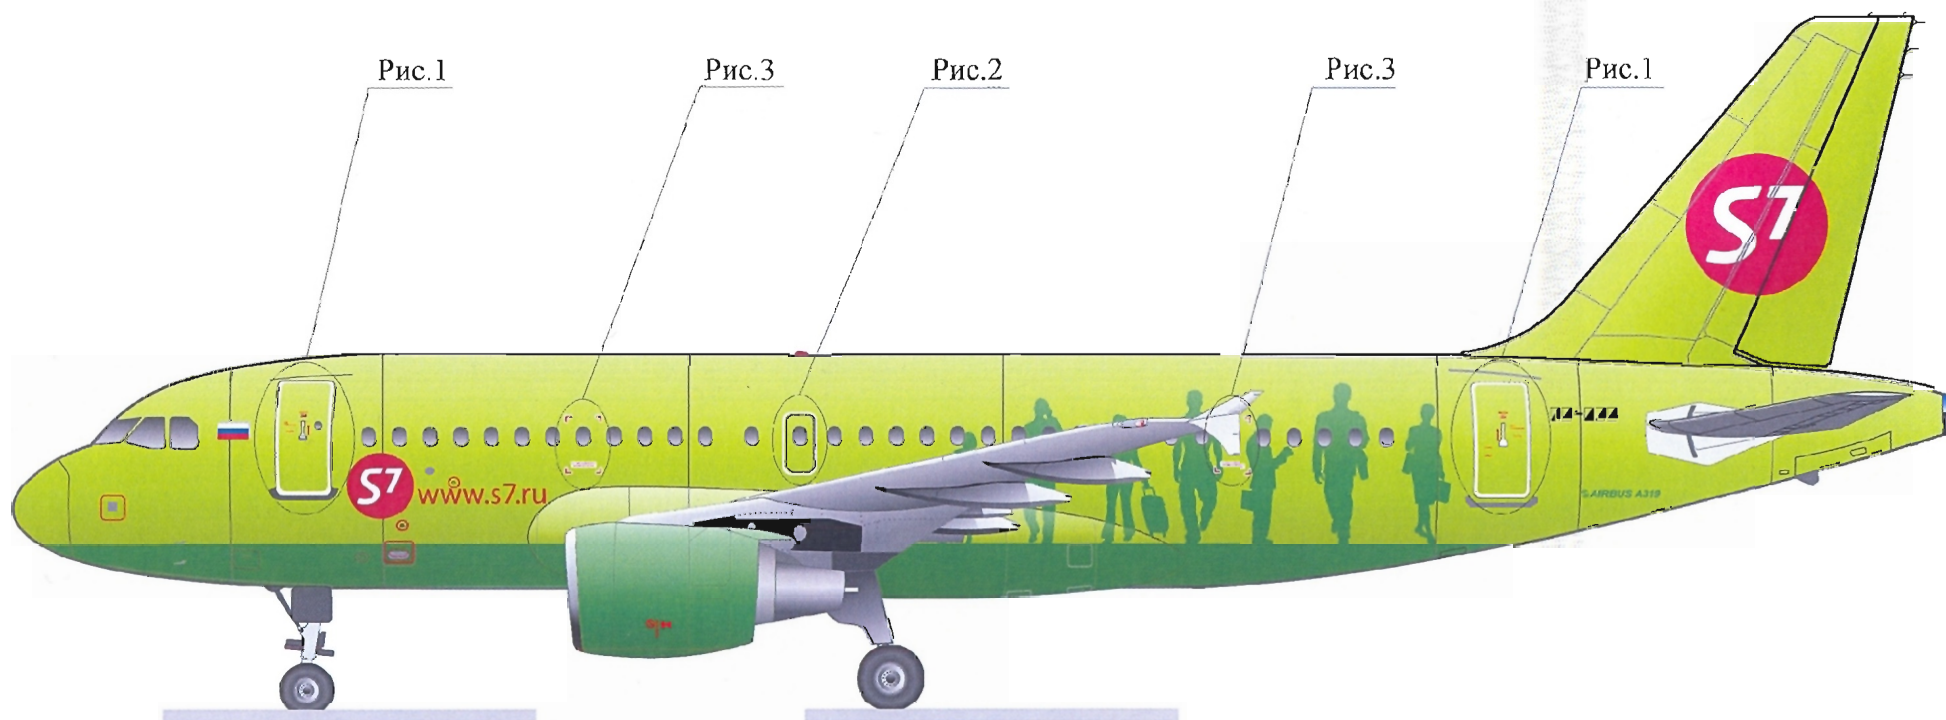
## Вид на левый борт

На втором, третьем и четвертом листах изображены боковые проекции и вид в плане самолета А-319-100 с внешней аварийно-спасательной маркировкой. Зонами-выносками выделены элементы, которые детально изображены на последующих листах.

На втором, третьем и четвертом листах даны боковые проекции с правого и левого бортов и вид сверху на самолет Airbus A319 с нанесенной окраской авиакомпании. На данных видах показано общее расположение государственного флага, бортового номера, обозначение типа ВС, товарного знака (логотипа) авиакомпании (см. статьи 33, 34 «Воздушного Кодекса РФ» ФЗ № 60 и статьи 31, 33 и 35 ФАП-85), принятая специфическая цвето-графическая (корпоративная) схема внешней окраски самолета, выполненная полиуретановой эмалью марки C21/100 UVR фирмы «AKZO NOBEL AD Aerospace Finishes», и её цветовая сочетаемость с требуемой аварийно-спасательной маркировкой.

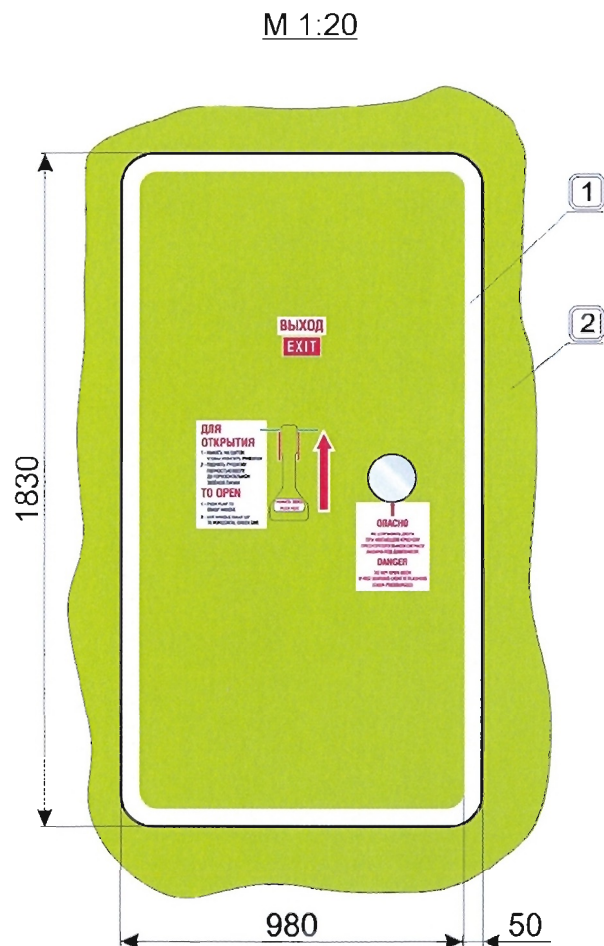
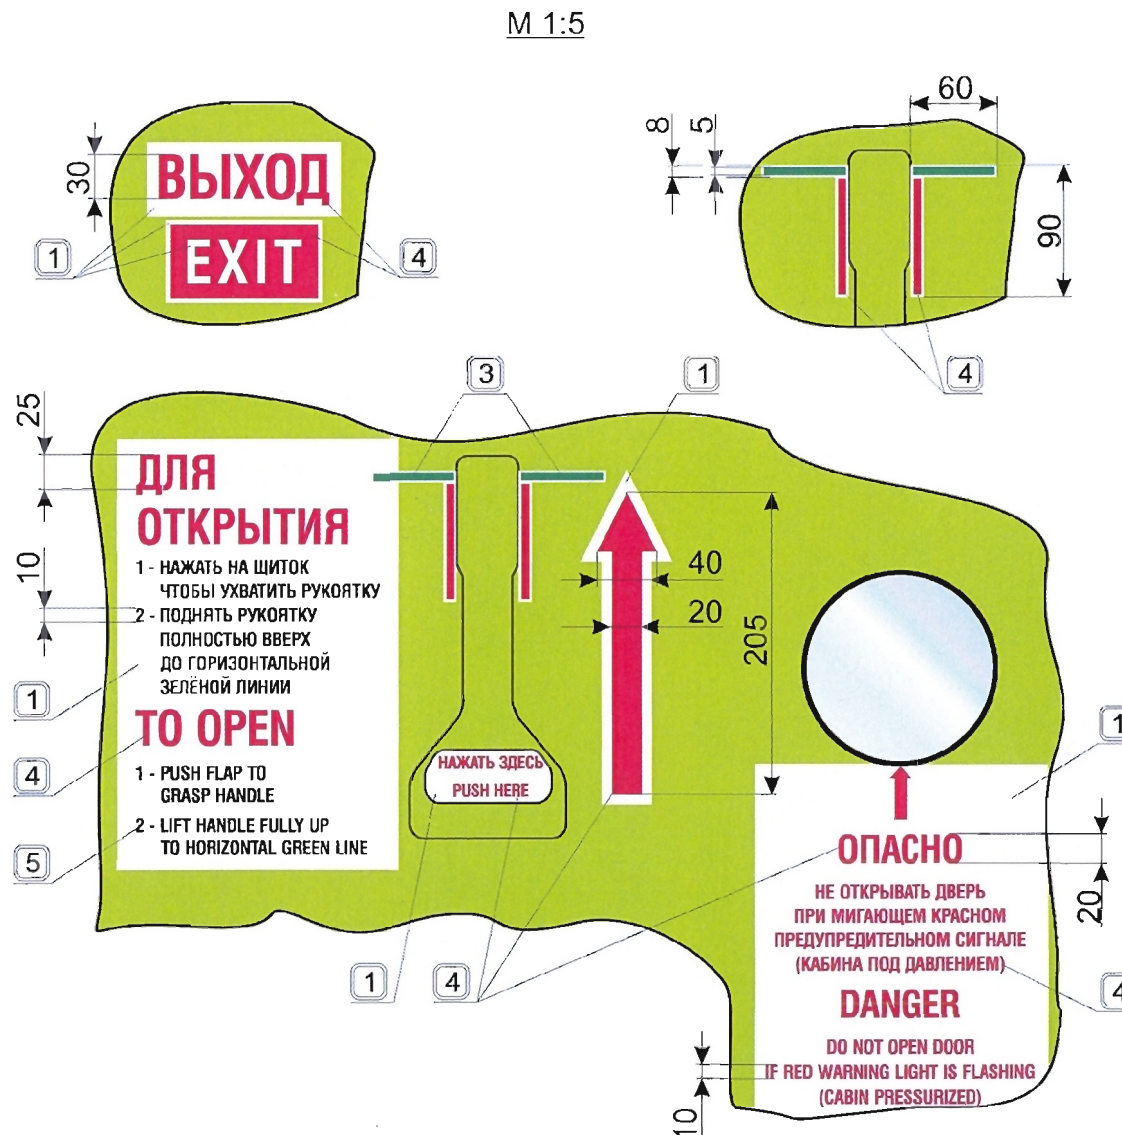
Рисунок 1. Передняя входная и задняя входная дверь - левый борт,  
правый борт зеркально отражен

- 1 Белый (White) - AD № 000100 BAC 7067
- 2 Зеленый (Living Green) - AD №702626
- 3 Темно-зеленый (Dark Green) - BAC 4902
- 4 Красный (Red) - BAC 1323
- 5 Черный (Black) - BAC 701

На пятом листе изображена передняя и задняя входная дверь (аварийный выход) (левый/правый борт) и требуемая аварийно-спасательная маркировка. Показана окантовка вокруг двери и указан размер требуемой ширины. Цвет окантовки контрастирует с окружающим фоном. Отдельно вынесено увеличенное изображение инструкций по открытию двери. Пояснительные инструкции по способу открытия двери выполнены на русском и английском языках, высота шрифта – 10 мм.

На пятом листе дано крупное типовое изображение входных (левый борт) и служебных (правый борт) дверей и требуемая аварийная маркировка. Аварийные выходы обозначены надписью «EXIT-ВЫХОД», высота шрифта 30 мм, надпись на русском языке выполнена красным цветом на белом фоне, на английском языке - белого цвета на красном фоне и имеет непрерывную цветную окантовку, расположенную внутри проема на подвижной крышке двери, шириной 50 мм, что соответствует пункту 6.6.1 требований Doc. 9051-AN/896. Контрастность окантовки оценивалась по отражательной способности краски:

- белого (white) цвета AD № 000100 (BAC 7067), коэффициент отражения 89.6%,
- зеленого (living green) цвета AD № 702626 (BAC 4903), коэффициент отражения 35.6%.

Разность коэффициентов отражения сочетания цветов белый/зеленый составляет 54%, что превышает минимально допустимое значение в 30% и соответствует пункту 6.6.2 требований Doc. 9051-AN/896.

Инструкция по способу открытия двери нанесена на русском и английском языках черным цветом, высота шрифта 10 мм, предупредительные надписи (кабина под давлением) - красным цветом, для обеспечения контрастности надписи выделены белым цветом, что соответствует пункту 6.6 требований Doc. 9051-AN/896.

Направление подъема рукоятки открытия двери обозначено стрелкой красного цвета BAC 1323 (коэффициент отражения 11%) шириной 20 мм, ширина основания стрелки равна 40 мм. Рядом со стрелкой расположена красная надпись «ДЛЯ ОТКРЫТИЯ-ТО OPEN», высота шрифта 25 мм, для обеспечения контрастности надписи и стрелка специально выделены белым цветом, что соответствует пункту 6.5(b)(ii) требований Doc. 9051-AN/896.

Крайнее положение рукоятки обозначено двумя «Г»-образными метками с размерами 50x80x10 мм, вертикальная часть которой выполнена красным цветом, горизонтальная - зеленым.

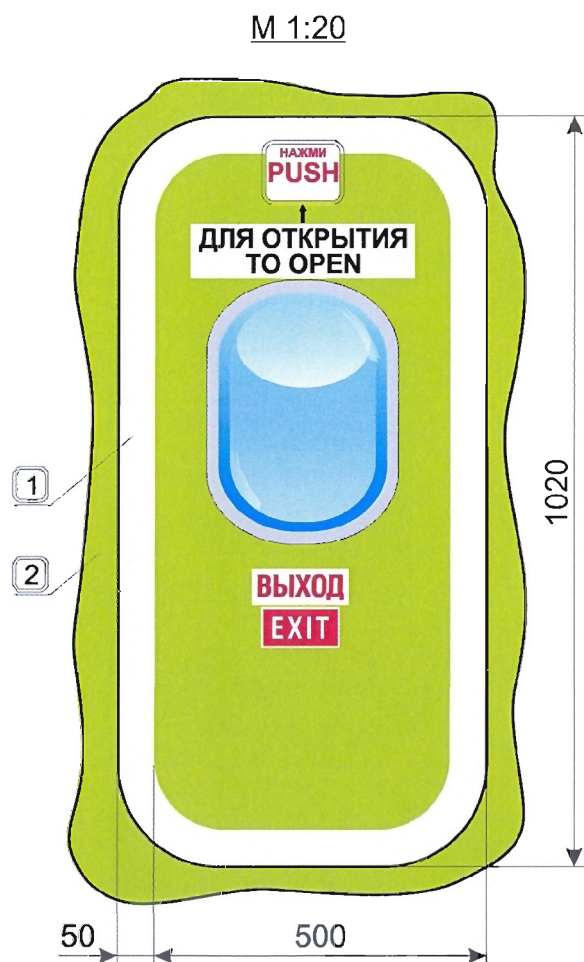
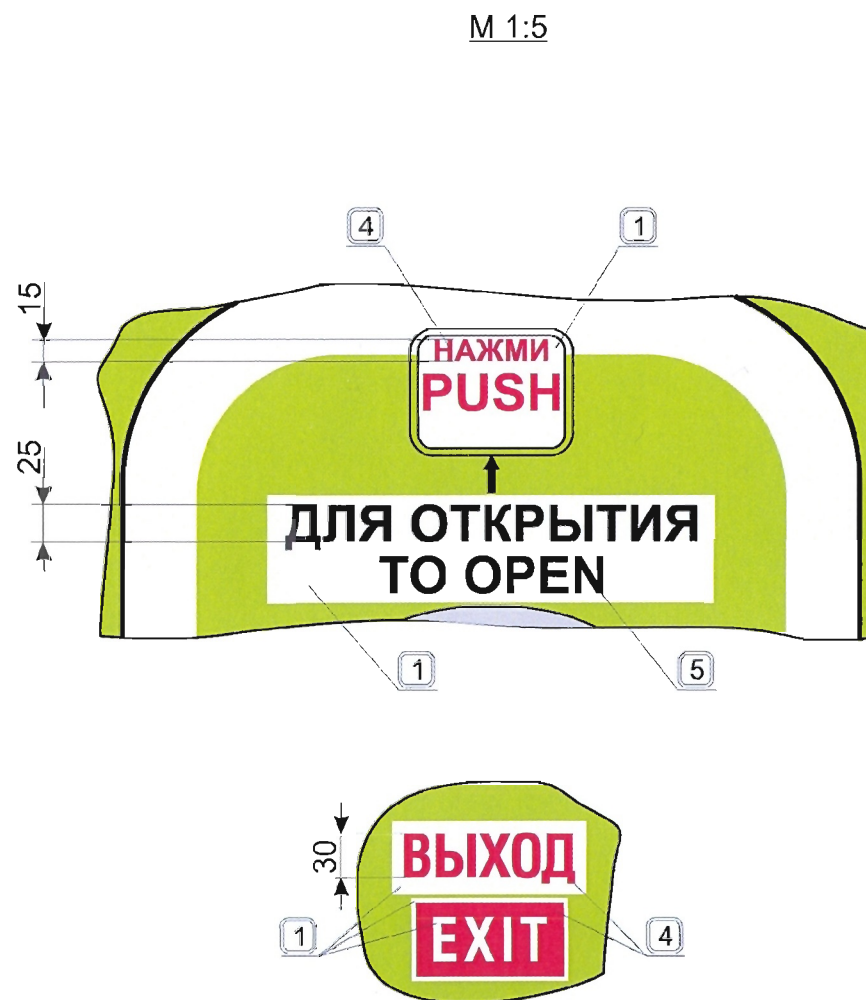
Рисунок 2. Надкрыльевой люк

- 1 Белый (White) - AD № 000100 ВАС 7067
- 2 Зеленый (Living Green) - AD №702626
- 4 Красный (Red) - ВАС 1323
- 5 Черный (Black) - ВАС 701

На шестом листе изображен надкрыльевой аварийный люк и аварийно-спасательная маркировка. Показана окантовка вокруг двери и указан размер требуемой ширины. Цвет окантовки контрастирует с окружающим фоном. Отдельно вынесено увеличенное изображение инструкций по открытию двери. Пояснительные инструкции по способу открытия двери выполнены на русском и английском языках, высота шрифта – 10 мм.

На шестом листе дано крупное типовое изображение аварийных люков, расположенных над крылом, и требуемая аварийно-спасательная маркировка. Аварийные люки обозначены надписью «ВЫХОД-EXIT», высота шрифта 30 мм, надпись на русском языке выполнена красным цветом на белом фоне, на английском языке - белого цвета на красном фоне и имеют непрерывную цветную окантовку, расположенную внутри проема на подвижной крышке люка шириной 50 мм, что соответствует пункту 6.6.1 требований Doc. 9051-AN/896. Контрастность окантовки оценивалась аналогично контрастности окантовки вокруг входной двери. Разность коэффициентов отражения сочетания цветов белый/зеленый составляет 54%, что превышает минимально допустимое значение в 30% и соответствует пункту 6.6.2 требований Doc. 9051-AN/896.

Инструкция по способу открытия люка выполнена на русском и английском языках «НАЖМИ-PUSH», «ДЛЯ ОТКРЫТИЯ-TO OPEN», высота букв пояснительных надписей равна 15 и 25 мм соответственно, что соответствует пункту 6.6 требований Doc. 9051-AN/896.

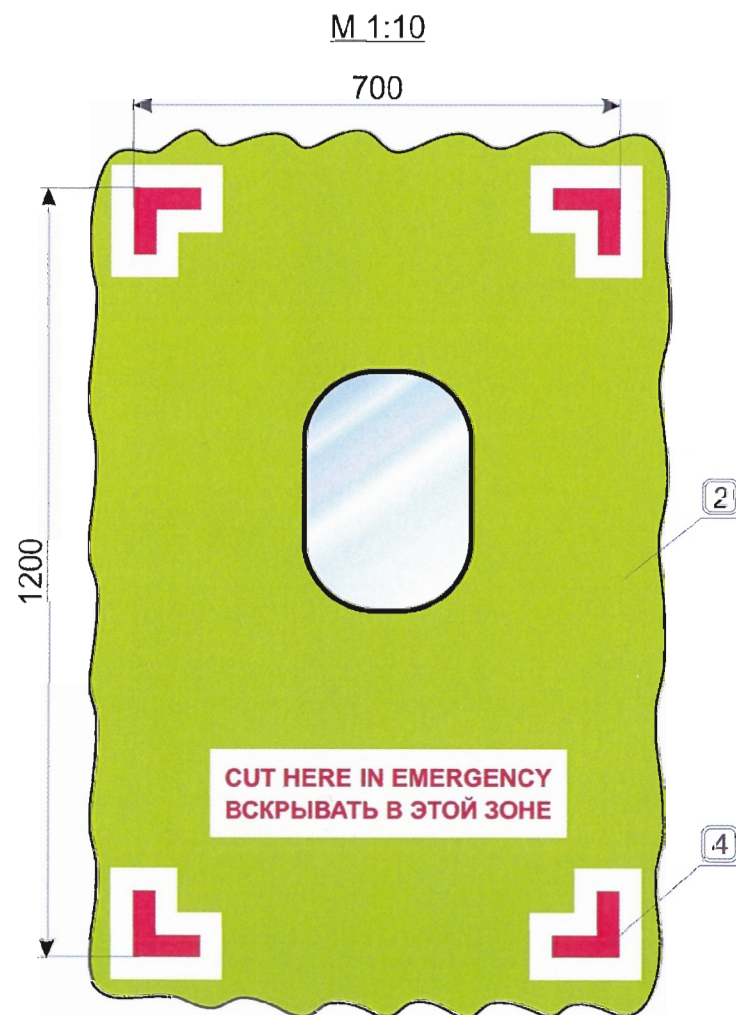
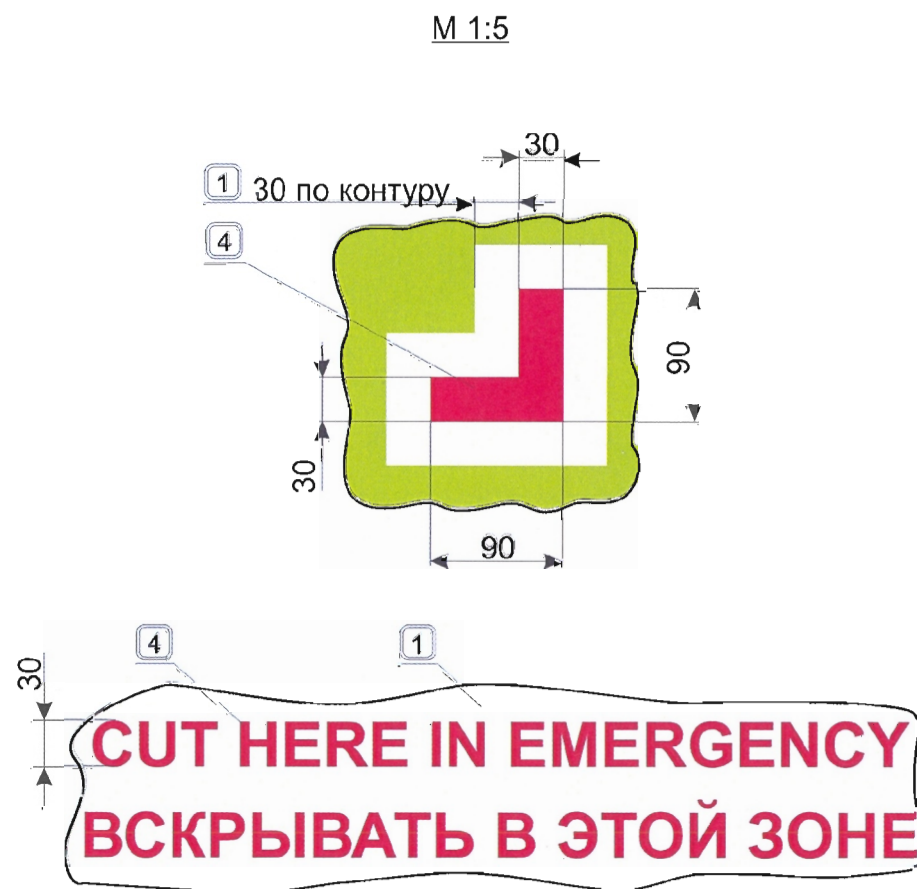
Рисунок 3. Зона вырубания

- 1 Белый (White) - AD № 000100 BAC 7067
- 2 Зеленый (Living Green) - AD №702626
- 4 Красный (Red) - BAC 1323

На седьмом листе изображены зоны вскрытия обшивки фюзеляжа. Увеличено изображены требуемые маркировочные знаки с указанием их размеров, а также дополнительно нанесенные надписи на русском и английском языках “ВСКРЫВАТЬ В ЭТОЙ ЗОНЕ. CUT HERE IN EMERGENCY”. Цвет маркировочных знаков контрастирует с окружающим фоном. Высота шрифта надписей - 30 мм.

На седьмом листе дано крупное типовое изображение маркировки мест наиболее пригодных для вскрытия обшивки фюзеляжа. Зоны вырубания обозначены красными угловыми маркировочными знаками 90x90x30 мм и надписями «ВСКРЫВАТЬ В ЭТОЙ ЗОНЕ - CUT HERE IN EMERGENCY» на специально выделенном белом фоне, высота шрифта 30 мм, что соответствует требованиям пункта 6.2.4 Приложения 6. Расстояние между угловыми знаками составляет 700x1200 мм и не превышает максимальную величину 2000 мм, вследствие чего нанесение промежуточных меток не требуется.

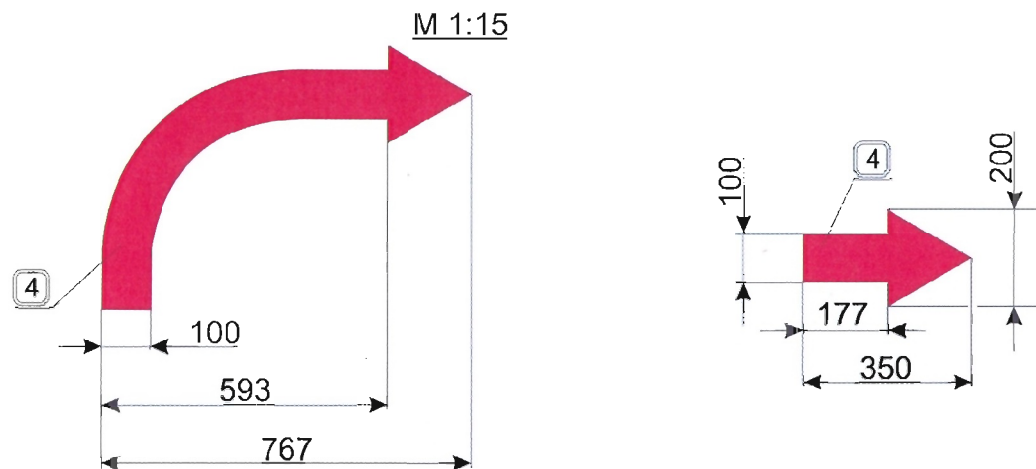
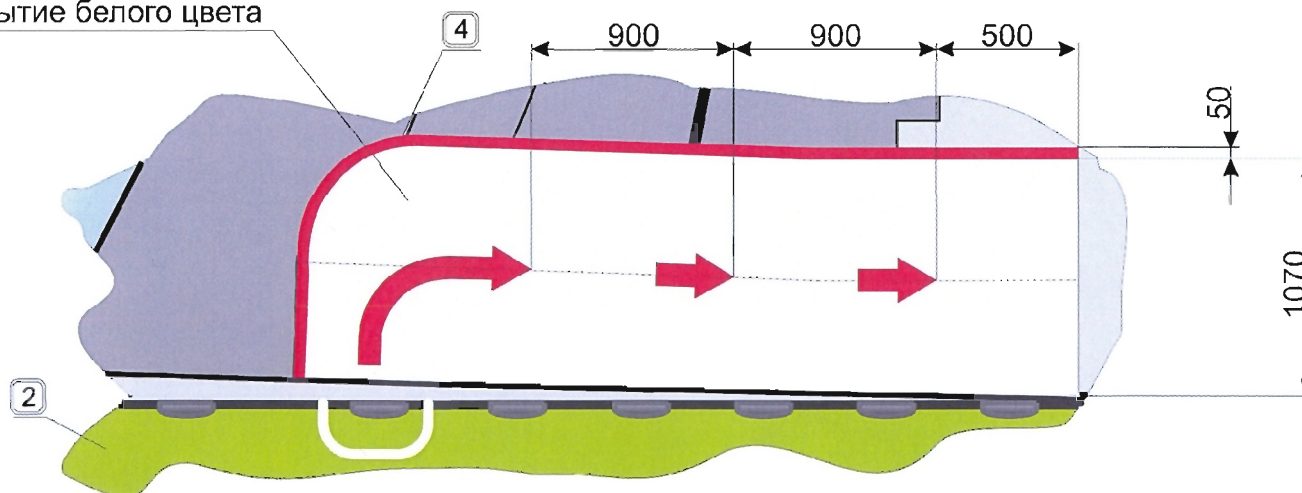
Рисунок 4. Вид на правое крыло в плане

1 Несколько покрытие белого цвета

На девятом листе изображена часть крыла, по которой осуществляется эвакуация пассажиров с крыла. Нанесены специальные знаки, которые показывают пути эвакуации.

На восьмом листе дано изображение поверхности крыла в месте расположения надкрыльевых аварийных выходов (типа III, 500x1020 мм) с обозначением установленного пути эвакуации пассажиров. Ширина пути эвакуации, выделенного белым цветом (коэффициент отражения 89.6%) нескользкой поверхности, составляет 1070 мм, что превышает требуемый пунктом 11.2(a) Doc. 9051-AN/896 минимум в 610 мм. Направление движения пассажиров обозначено прерывистыми стрелками-указателями красного цвета ВАС 1323 (коэффициент отражения 11%), шириной 100 мм. Отношение контрастности красных стрелок к белому фону составляет 8:1, что превышает установленное минимальное значение 5:1 и соответствует пункту 11.2(b) требований Doc. 9051-AN/896.

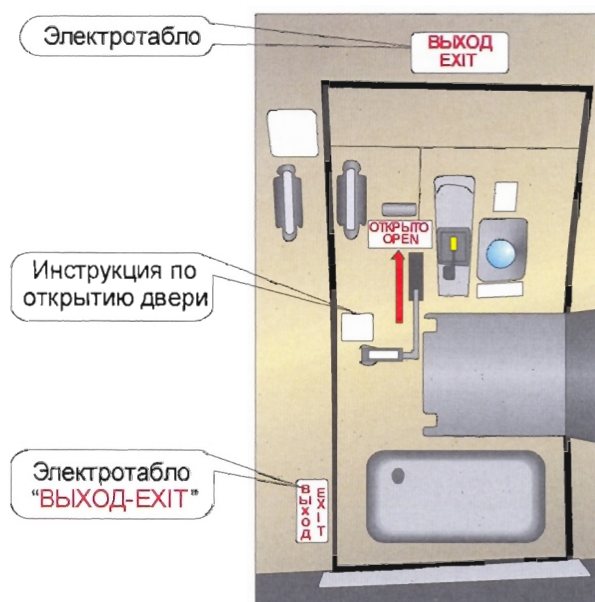
Аварийная внутренняя маркировка выполнена в соответствии с чертежами Разработчика самолета:

- Входная дверь:

Внутренняя маркировка аварийных выходов, путей эвакуации и мест размещения аварийно-спасательного оборудования выполнено в соответствии с эксплуатационной документацией Разработчика самолета: Aircraft Maintenance Manual (AMM), Chapter 11 «Placards and markings». Надписи, обращенные к пассажирам и используемые при аварийной эвакуации (расположение спасательных жилетов, открытия аварийных выходов, световые табло «EXIT-ВЫХОД» и т.п.), дублированы на русском языке (статья 68 Конституции РФ и ФЗ № 53). Места расположения аварийно-спасательного оборудования (медицинская аптечка, огнетушители, аварийные радиомаяки и т.п.) обозначены пиктограммами, не требующими перевода.

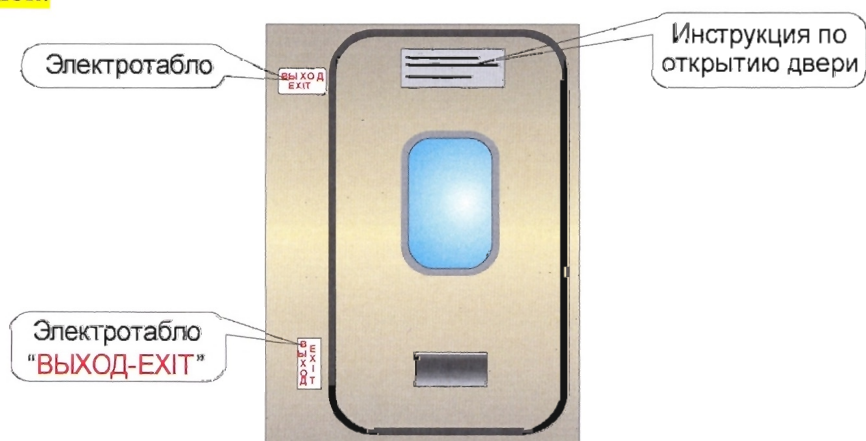
- Надкрыльевой люк:
